Projektbericht Nr. 2

Wasser ist Leben Rotary kämpft für sauberes Wasser

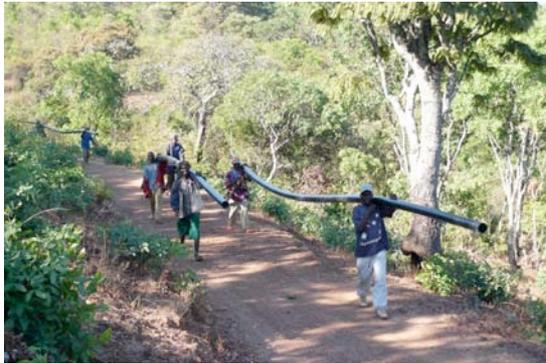
Materialtransport

Die 12 Meter langen Rohre werden mit Lastwagen von Dar es Salam ins Projektgebiet gebracht. Diese Strecke ist fast tausend Kilometer lang. Der Transport zum Arbeitsplatz, wegen der Unzugänglichkeit des Geländes oft auch kilometerweit, erfolgt mit Muskelkraft.

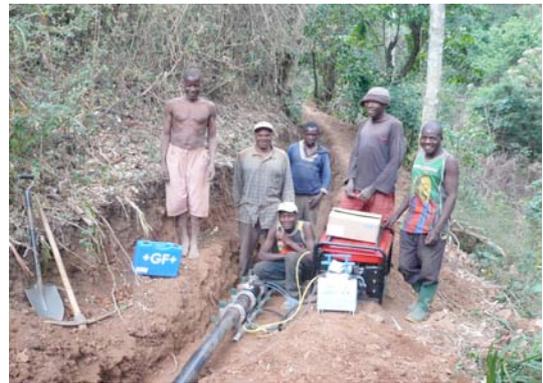
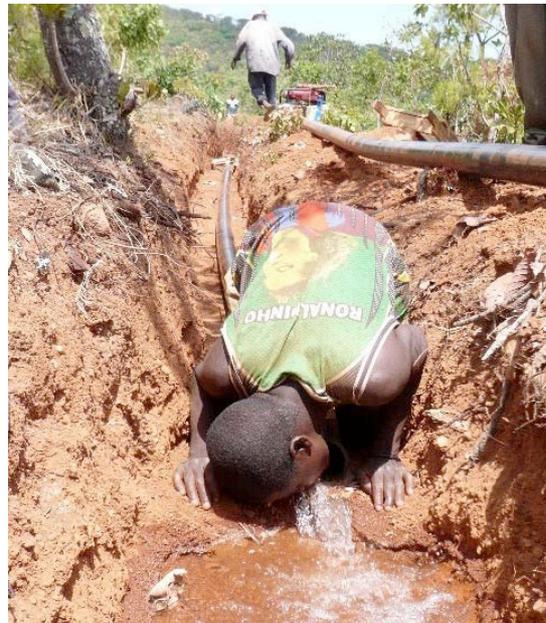
Verschweissen der Rohre

Die Rohre werden mit Elektromuffen verbunden. Dies ist stabiler als gespiegelte Verbindungen. Mit einem Richtgerät können die beiden Rohr-Enden axial zusammengefügt werden. Die Elektromuffen werden mit Strom versorgt, der durch einen Generator erzeugt wird.
